La maison dite de «l'hôpital» à Liverdun

Etude architecturale

par Ivan FERRARESSO

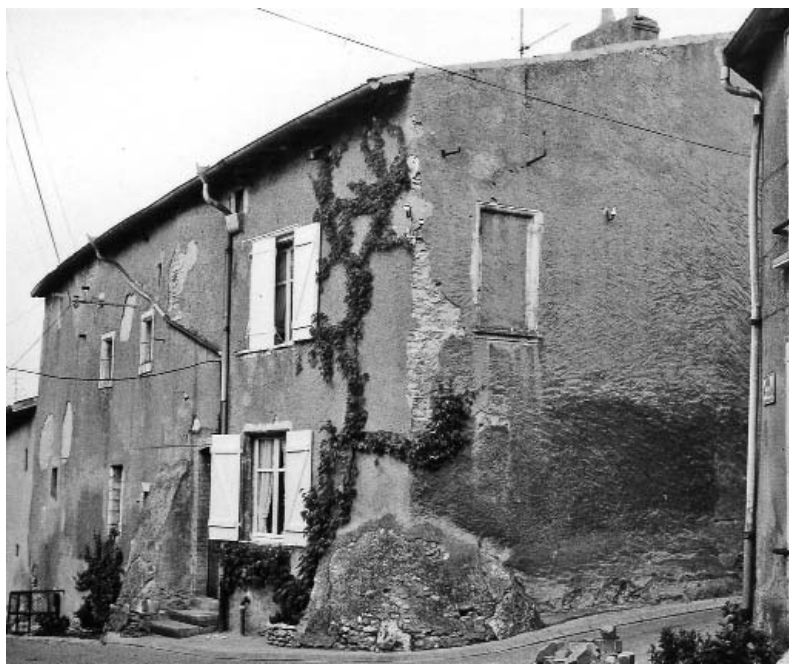
**Fig. 4. Liverdun, maison dite "l'hôpital" :
élevations postérieure et latérale gauche**

contraintes du mur de refend nord-sud ont imposé la construction d'un contrefort d'environ 1,40 m de large pour 3 m de haut et un second, plus petit (60 x 60 cm), placé dans l'angle est du mur nord. Une excroissance, partiellement maçonnée, enserre l'angle sud-est de l'édifice (fig. 4). Elle pourrait être considérée, avec prudence, comme un élément de renfort du chaînage des murs est et sud. Ces aménagements ont pour objectif d'augmenter la base de sustentation et de raidir la maçonnerie dans les zones affaiblies par les charges et poussées. En dernier lieu, la structure du bâtiment est marquée par deux niveaux de plancher. Ils se fondent sur un poutrage en chêne fiché dans les murs de refend et périphérique (fig. 2). Les poutres de rives sont maintenues par des corbeaux larges de 10 à 25 cm et taillés en quart de rond avec bandeau supérieur.

Deux fenêtres de logis, placées au rez-de-chaussée, sur les murs sud et est, semblent aussi appartenir à cette période (fig. 2 et 4). Leurs modules diffèrent puisqu'il s'agit, au sud, d'une fenêtre à croisillons d'environ 1,40 m de large et d'une fenêtre à traverse de 0,50 m à l'est. En détail, le corps de moulure se compose d'un talon droit séparé d'un profil symétrique de talon sur le tableau extérieur par une feuillure (fig. 5). Cette taille est assez peu représentée dans le bourg et ne peut être comparée qu'avec la maison n° 6 rue Saint-Pierre, un hôtel installé sur le front ouest de l'enceinte urbaine, qui pourrait être daté de la première moitié du XVI^e siècle. D'autres édifices de cette période en Lorraine présentent le même type de corps de moulure (à Saint-Mihiel, Pulligny, etc.).

Les quatre cheminées conservées sont les seuls éléments qui caractérisent ces pièces dites « à feu », sans autre précision sur leur destination. Au second niveau, les deux fenêtres de lucarne de la pièce secondaire sud et son lien avec une pièce « à feu » laissent supposer qu'elles remplissaient une ou des fonctions différenciées du reste des lieux de vie (fig. 2 et 4).

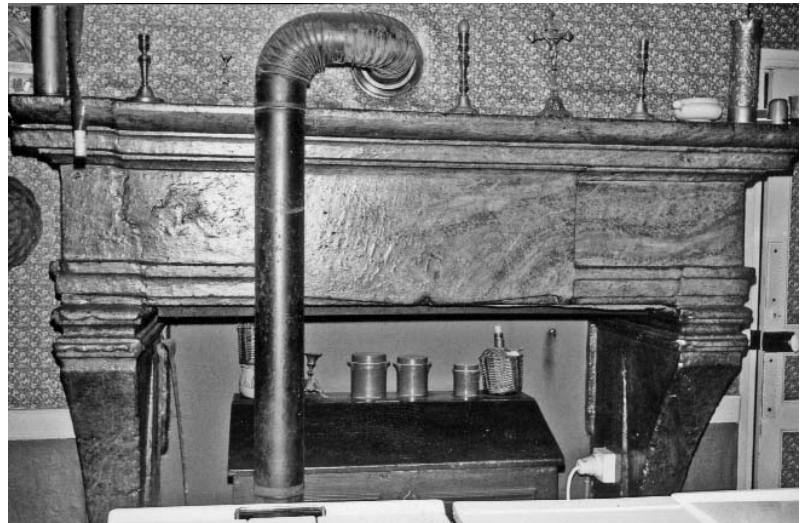
Fig. 6. Liverdun, maison dite “l’hôpital” :
cheminée *(cliché M. Mazerand, 1979,*
C Inventaire Général / ADAGP)

Le rez-de-chaussée est équipé de deux autres cheminées. La première se situe au sud, adossée au mur de refend est-ouest (fig. 6). Seules ses dimensions la différencient de la seconde, placée dans la pièce est et adossée au mur pignon. Autrement, il s'avère qu'elles sont fondées sur un vocabulaire décoratif, une mise en œuvre et des matériaux de même nature. Les piédroits et les manteaux sont ornés de plusieurs corniches de couronnements et d'un cartouche central sans décor visible. L'ensemble peut être daté au mieux de la seconde moitié du XVI^e siècle, plus prudemment du XVII^e siècle. Cette cheminée est comparable à celle d'un habitat canonial de la rue du Fournil, millésimée sur le cartouche, de 1618. L'étage carré est pourvu d'une cheminée, elle aussi placée sur le mur de refend est-ouest et profitant du conduit d'évacuation de sa voisine d'étage. Fortement dénaturée, elle devait être décorée à l'identique au vu de ses piédroits, seuls éléments conservés.
