# La reconstruction de la chapelle Jean Forget dans la cathédrale de Toul

sous Paul Boeswillwald et Sainte-Anne Auguste Louzier

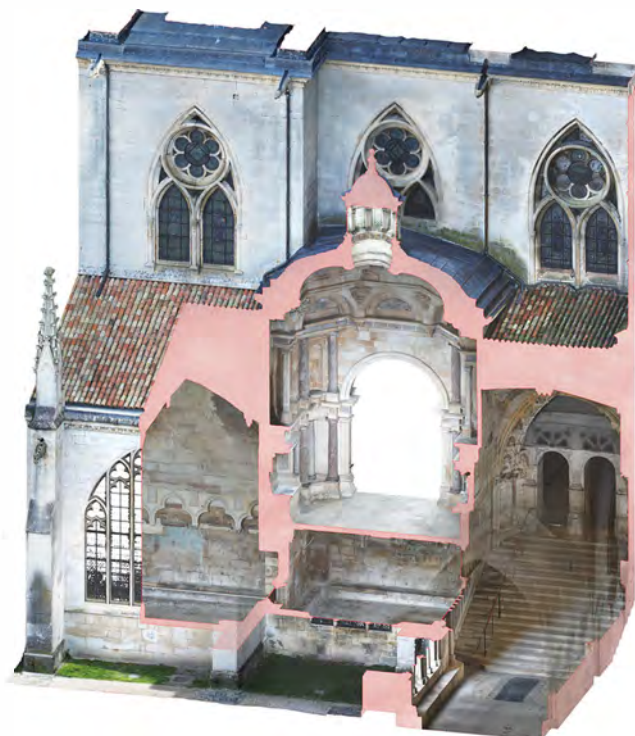
2. Modèle 3D du relevé 2024  
© Christian Klosterkötter

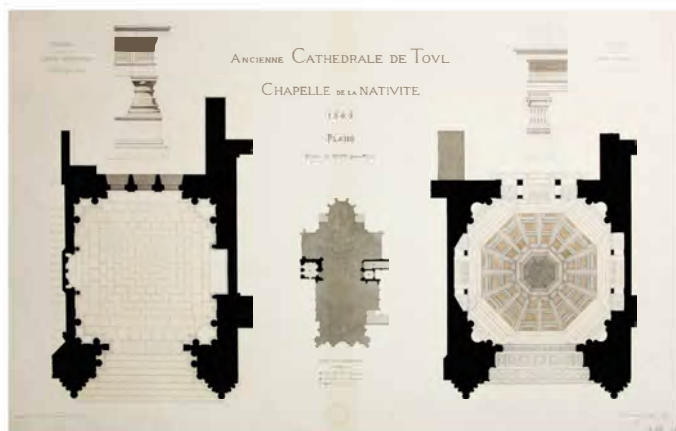
**4. Plans et détails de la chapelle**  
Jean Forget, aquarelle, relevé de P.  
Boeswillwald, 1877. Archiv'MH Inventaires  
de la MPP, 81- 54-285-1-9, n° 7822  
© Médiathèque du Patrimoine

Après la guerre, Paul Boeswillwald prit en charge les réparations de la cathédrale à partir de 1876. Alors qu'il supervisait, en 1877, la restauration de la rosace de la façade ouest, il réalisa en parallèle des relevés de la chapelle de Jean Forget et de la chapelle des Évêques <sup>11</sup>. Ces dessins furent probablement le point de départ d'une restauration envisagée. Le relevé de la chapelle de Jean Forget se compose de deux grandes feuilles (Fig. 4 et 5 p. 6), contenant chacune plusieurs dessins aquarellés à des échelles allant de 1:33 pour l'ensemble, à 1:10 pour les détails.

De plus, cela confirme qu'un projet de restauration de la chapelle avait effectivement été envisagé. En comparant avec les relevés actuels, on remarque la précision des dessins de Boeswillwald, notamment dans les mesures horizontales. Il est probable que la chapelle ait déjà été échafaudée vers 1877 pour permettre l'élaboration des plans. Mercier de Morrière écrivait en 1884 : « Cette chapelle, qui se trouve

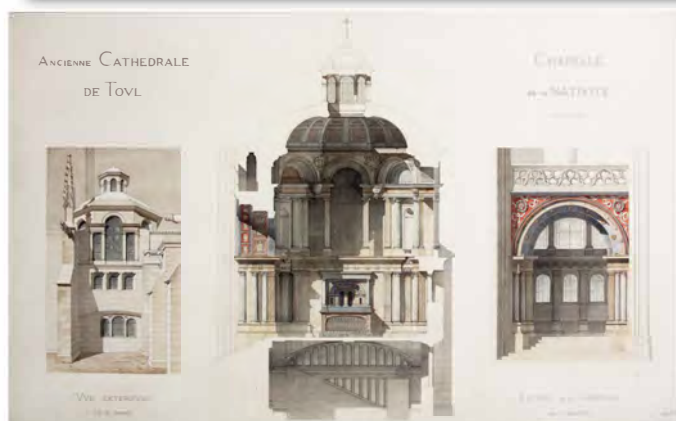
**5. Perspective, coupe et élévation de la**  
chapelle Jean Forget, aquarelle, relevé  
de P. Boeswillwald, 1877. Archiv'MH  
Inventaires de la MPP, 081-54-285-1-9, n° 7823  
© Médiathèque du Patrimoine

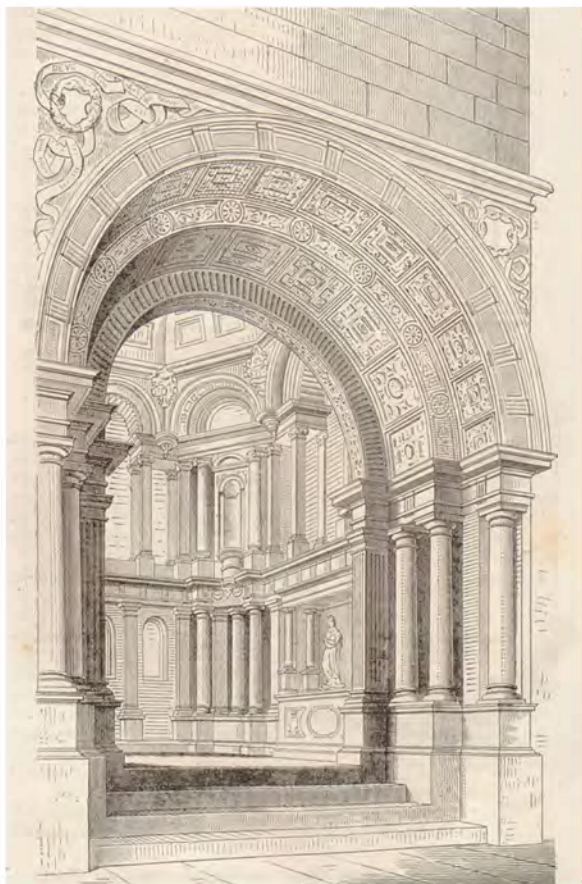
**6. Dessin de la chapelle de Jean Forget, G. Lasius, avant 1867.**  
Burckhardt, Jacob / Lübke, Wilhelm  
: Geschichte der neueren Baukunst.  
Stuttgart, 1867, S. 320

Il n'y a pratiquement aucune illustration de la chapelle avant sa rénovation. Le seul dessin, à côté de celui de Boeswillwald, a été réalisé par Georg Lasius pour l'historien de l'art Wilhelm Lübke (fig. 6, p. 7). À l'exception de quelques petites différences, comme un nombre erroné de marches d'escalier, il représente les grandes lignes de la chapelle de façon comparable à Boeswillwald. Une série de photographies datant du dernier quart du 19<sup>e</sup> siècle permet de retracer la dégradation constante de la chapelle. Ces clichés sont presque uniquement pris de l'extérieur. Une seule photographie de l'intérieur pourrait montrer l'état avant la restauration, bien qu'elle ne soit pas datée. Réalisée par le photographe Charles Gilbert, elle figure dans le fonds Clanché<sup>14</sup>. Cette image montre la partie ouest de l'intérieur de la chapelle, vue depuis le bas-côté sud (fig. 7, p. 7).

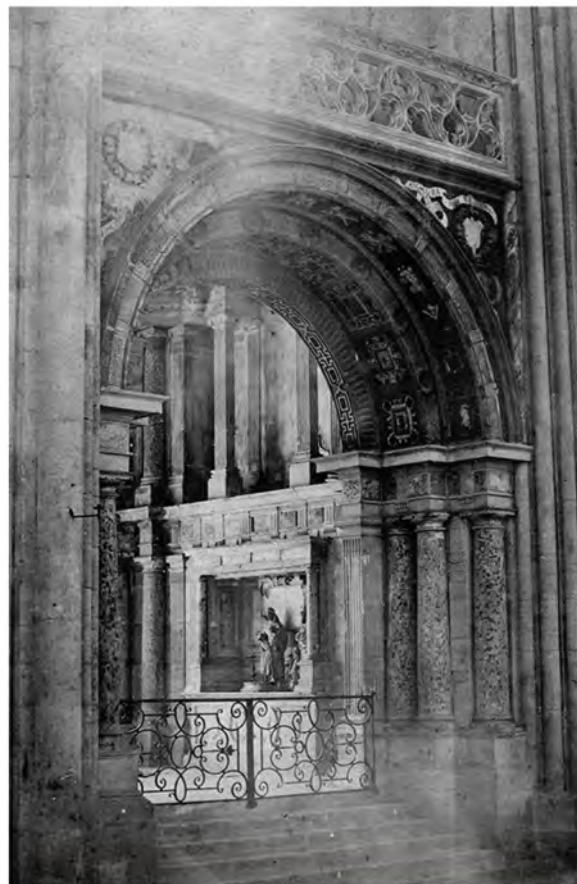
**7. Chapelle de Jean Forget, photographie de C. Gilbert, probablement avant 1870.** MT, Fonds Clanché, SN, 2.  
© musée de Toul

L'état de la chapelle y semble globalement bon, ce qui pourrait faire penser qu'elle a été prise après la restauration. Cependant, Gilbert était déjà décédé à cette époque<sup>15</sup>. L'éclairage intense de l'intérieur et le bon état apparent suggèrent que cette photo a été prise avant les destructions de 1870. En y regardant de plus près, des différences avec l'état actuel apparaissent. Par exemple, le grotesque visible sur la photo, est différent de celui qui existe aujourd'hui (fig. 8, p. 7).

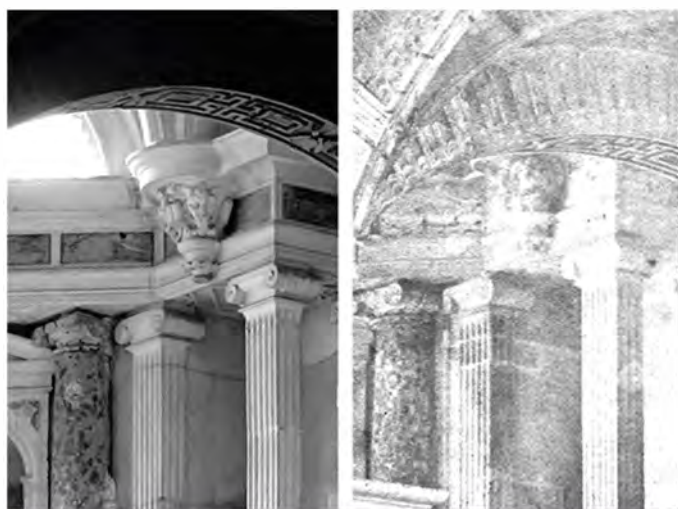
**8. Comparaison du cul-de-lampe de la photo à d. et de l'état actuel à g.** Photo, C. Klosterkötter, détail Fig. 6 © musée de Toul

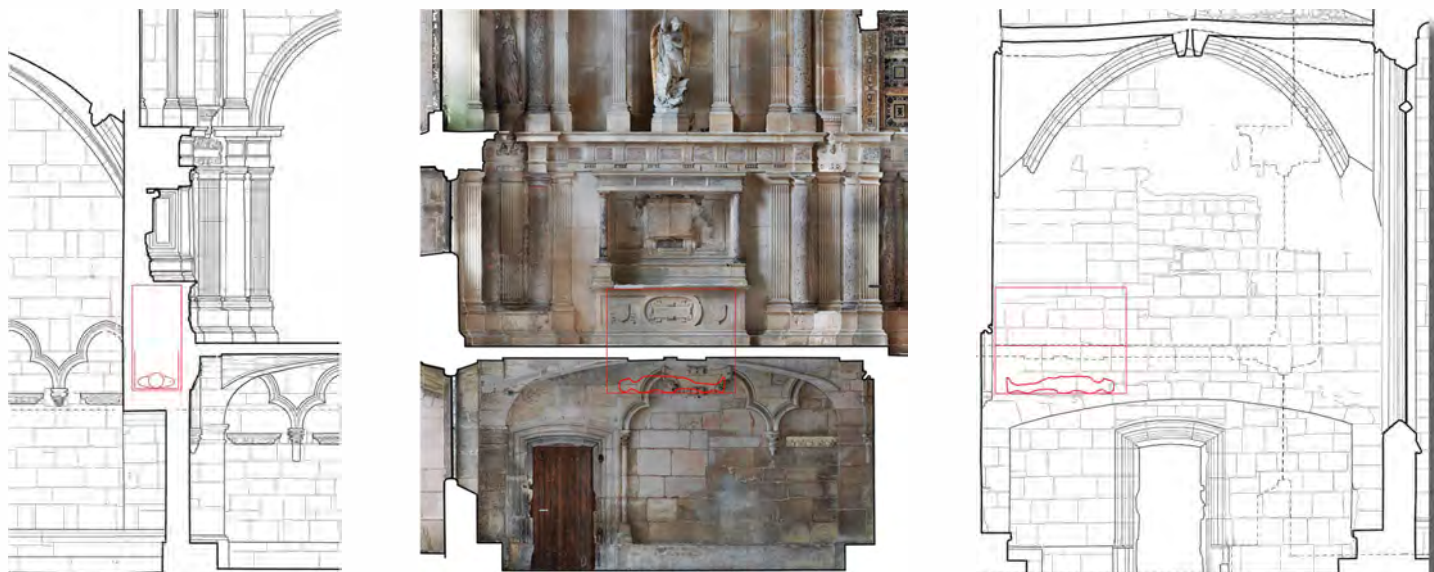
**17. Coupe de la chapelle et du sous-sol, avec l'emplacement de la tombe dans le mur ouest, relevé 2024. C. Klosterkötter**

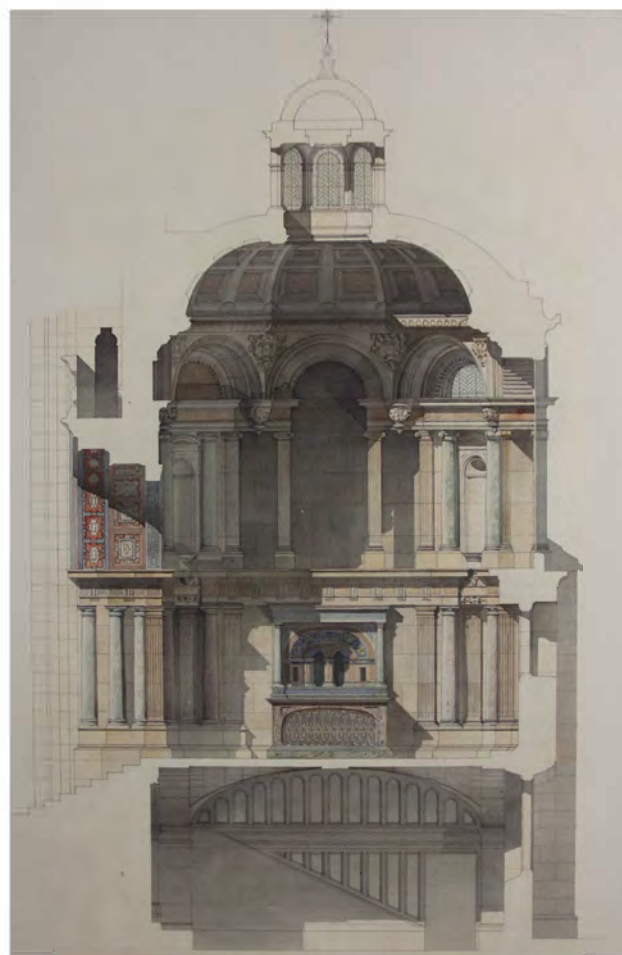
**18. Comparaison de la lanterne relevée par P. Boeswillwald et de la coupole reconstruite, relevé 2024. Archiv'MH Inventaires de la MPP, 081-54-285-1-9, n° 7823 / C. Klosterkötter relevé 2024**

La coupole a été entièrement reconstruite, comme le montrent les sources précédemment exposées. Pour sa construction, les plans de Boeswillwald ont été utilisés. La comparaison des relevés actuels avec les plans du 19<sup>e</sup> siècle montre que la coupole de la Renaissance était légèrement moins courbée et la décoration a également été simplifiée (fig. 18 p.13). Dans les dessins de Boeswillwald et dans les descriptions de Guillaume, huit blasons apparaissent autour de l'anneau octogonal autour de l'oculus <sup>36</sup>. Cependant, ceux-ci n'ont pas été reconstruits. Le

contraste entre la lanterne reconstruite et celle des plans du 19<sup>e</sup> siècle est encore plus frappant. Boeswillwald représente l'oculus comme étant nettement plus large et indique une profondeur de la lanterne où les fenêtres se trouvent seulement à 60 cm au-dessus de la coupole ; en revanche aujourd'hui, celles-ci sont environ deux fois plus élevées. L'ensemble de la lanterne, y compris les fenêtres, est donc beaucoup plus élancé et plus haut. Dans l'état d'origine de l'édifice, la profondeur réduite de la lanterne et le diamètre plus grand de l'oculus permettaient à la lumière de mieux pénétrer dans la chapelle par le haut. Aucune justification de cette adaptation n'a pu être trouvée dans les documents d'archives. Deux raisons sont néanmoins envisageables <sup>37</sup>. Il est probable que la coupole a été sujette à l'infiltration d'humidité <sup>38</sup>. Louzier, ainsi que Paul Boeswillwald, indiquent que l'effondrement de la lanterne était dû à un affaissement du matériau <sup>39</sup>. Il serait possible qu'une courbure plus prononcée de la coupole, en particulier dans la zone autour de la lanterne, ait été tentée pour assurer un meilleur drainage des eaux pluviales. Une autre raison pourrait avoir été d'obtenir une plus grande stabilité. En examinant le dessin en coupe réalisé par Boeswillwald à travers le voûtement, il devient évident qu'il s'agissait auparavant d'une forme statiquement beaucoup moins favorable. Des voûtes plus plates et élancées en relation avec la taille de la lanterne semblaient trop audacieuses aux yeux de Louzier, ce qui a conduit à choisir une lanterne plus fine et un anneau supérieur plus robuste. Il n'est pas certain que la construction de la coupole reconstruite soit identique à celle d'origine <sup>40</sup>. Les photos de détail montrent clairement que les dalles en marbre reposent sur les nervures (fig. 19 et 20 p. 15). De plus, les nervures horizontales sont reliées par adhérence aux nervures verticales <sup>41</sup>.

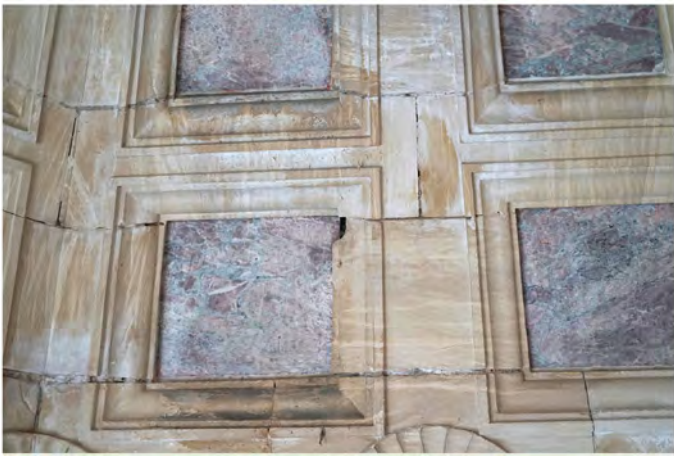
**19. Détail d'une cassette dans la coupole de la chapelle de Jean Forget.**  
Photo, C. Klosterkötter
