# LA CATHÉDRALE AUJOURD'HUI ? Alerte du "Pélican"

# La Cathédrale aujourd'hui ?

#### I.- LA TOITURE ET LA CHARPENTE DE LA CATHEDRALE.

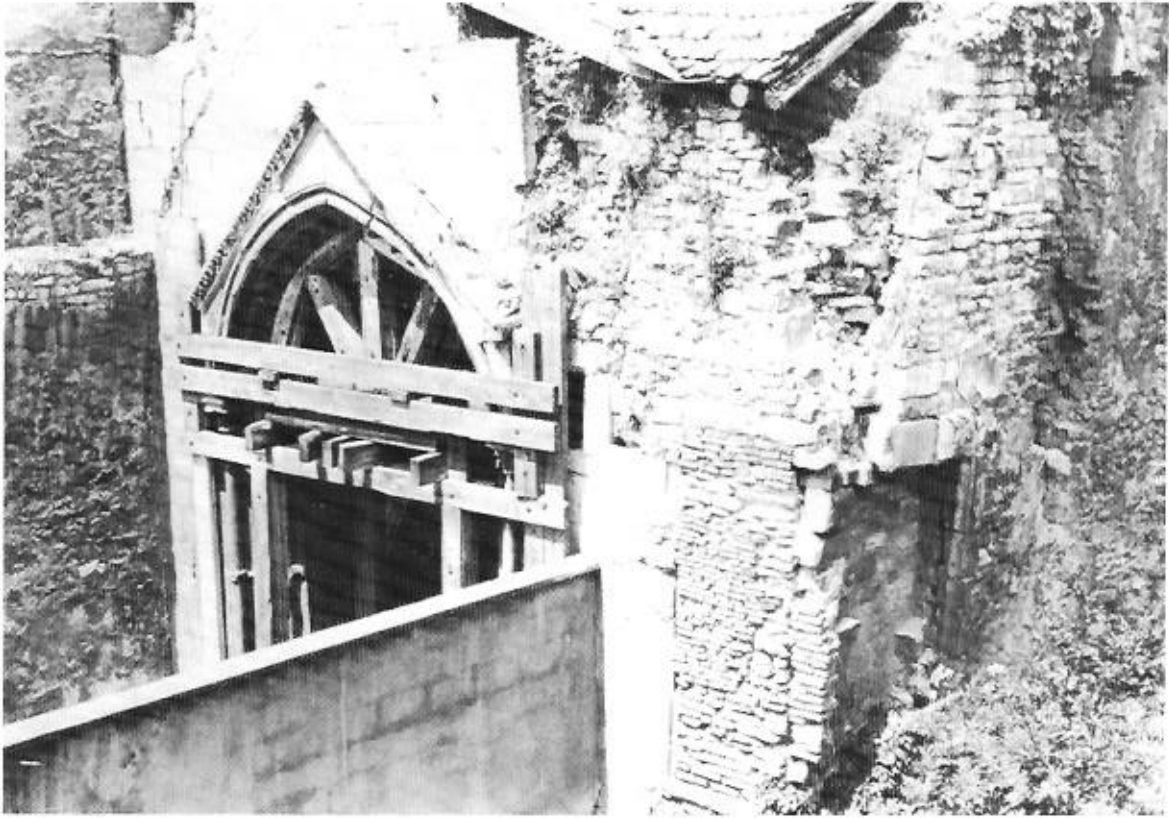
Un fait récent, août dernier, vient confirmer le bien-fondé de notre action concernant la sauvegarde de la cathédrale. L'entrée sud-est du cloître étayée depuis bientôt vingt ans est dans un état critique. Des chutes de pierres, comme le révèlent les photographies (*clichés 6 et 7*) ont lieu fréquemment.
