## La cathédrale aujourd'hui (1979)?

## I. La toiture et la charpente de la cathédrale

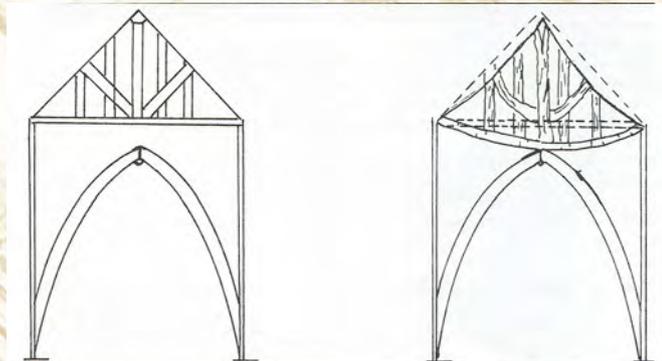
La toiture actuelle est une construction provisoire édiflée après la guerre pour protéger les voûtes contre les intempéries. Elle présente aujourd'hui des détériorations telles que son remplacement est impératif. C'est principalement au niveau de la croisée du transept et de la première travée du chœur que les défauts sont les plus inquiétants.

Schéma montrant l'état de détérioration de la toiture provisoire, en 1979.

Le poids de cette charpente repose aujourd'hui sur la clef de voûte. Le risque encouru par les voûtes est très grand. En effet, le simple poids de la charpente exerce déjà une poussée anormale sur la voûte, mais si cette poussée se trouvait brusquement renforcée par plusieurs tonnes de neige, on n'ose songer aux dégâts que cela pourrait occasionner.

D'une nouvelle toiture, il est question depuis longtemps, puisque les plans sont prêts depuis 1959. Toute la maçonnerie est en état, les voûtes sont recrépies depuis 1960, l'arasement est effectué, mais de charpente nouvelle, point encore. Les travaux devaient débiter cette année. En effet, Monsieur le Maire de Toul ayant sollicité des renseignements auprès de la Préfecture de Région, avait annoncé qu'assurances lui avaient été fournies et qu'une

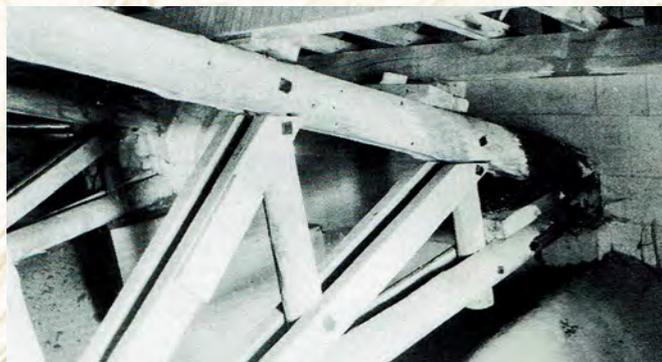
D'autre part, la couverture présente en de nombreux endroits des défauts qui provoquent d'innombrables gouttières qui se traduisent de façon visible dans le chœur par une importante moisissure qui croît d'année en année et par une humidité anormale des voûtes, entraînant la chute de pans de crépi et même de petits moellons dans l'édifice. Récemment, en juin 1979, l'équivalent de deux brouettes de maçon est tombé sur le maître-autel.

Exemple de pourrissement latéral de la charpente provisoire (photo. Pélican, Juillet 1979).

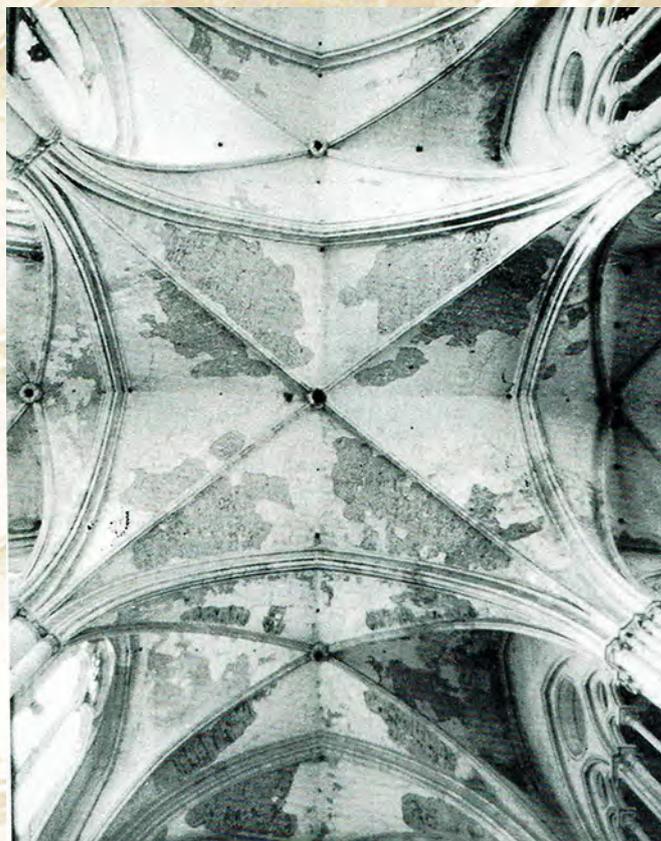
Etat de dégradation des voûtes, à hauteur du transept (photo Pélican, Juillet 1979).

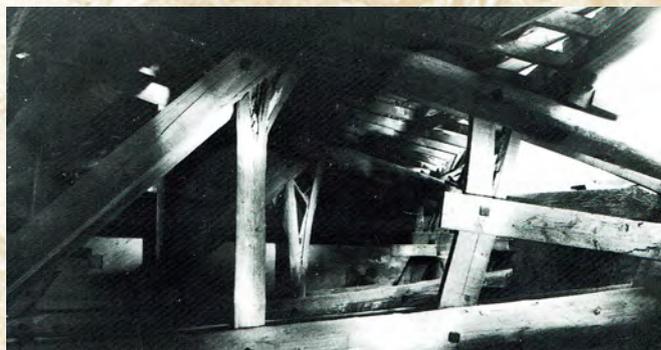
Enfin, la charpente en sapin est dans un état de pourrissement alarmant.

Détérioration visible de la charpente provisoire, dans la nef (photo. Pélican, Juillet 1979).

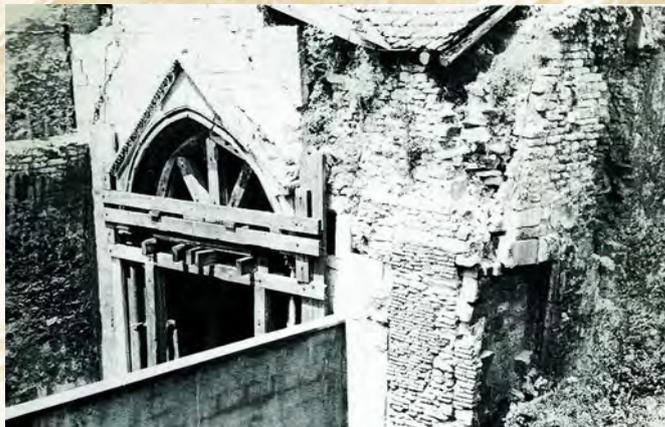
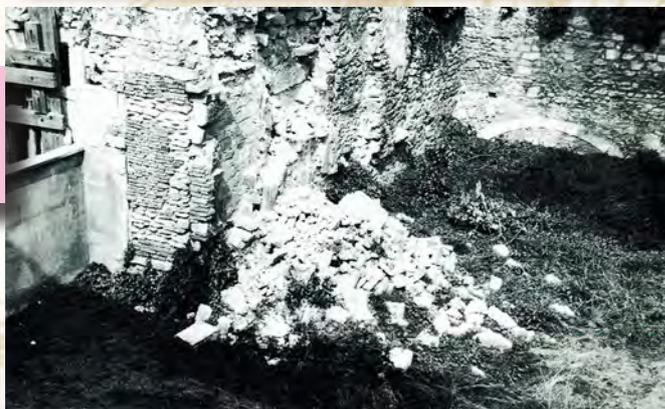
Un fait récent, août dernier, vient confirmer le bien fondé de notre action concernant la sauvegarde de la cathédrale. L'entrée sud-est du cloître, étayée depuis bientôt vingt ans, est dans un état critique. Des chutes de pierres, comme le révèlent les images ci-dessous ont lieu fréquemment.

**Début de ruine du portail du cloître, Place des Clercs. Effondrement récent des maçonneries, à l'angle du portail du cloître, Place des Clercs (photos Pélican, Juillet 1979).**

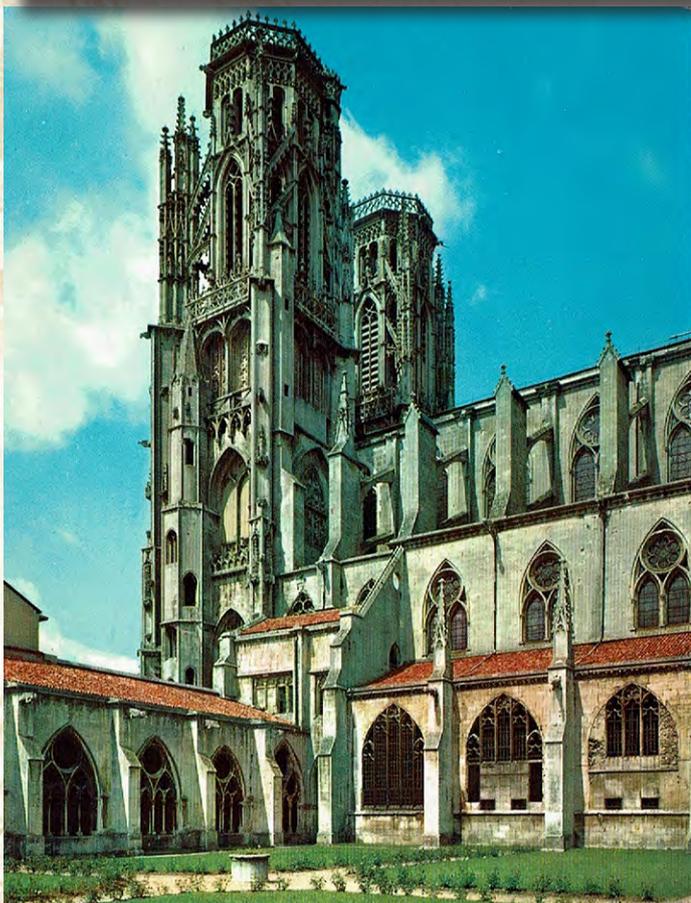
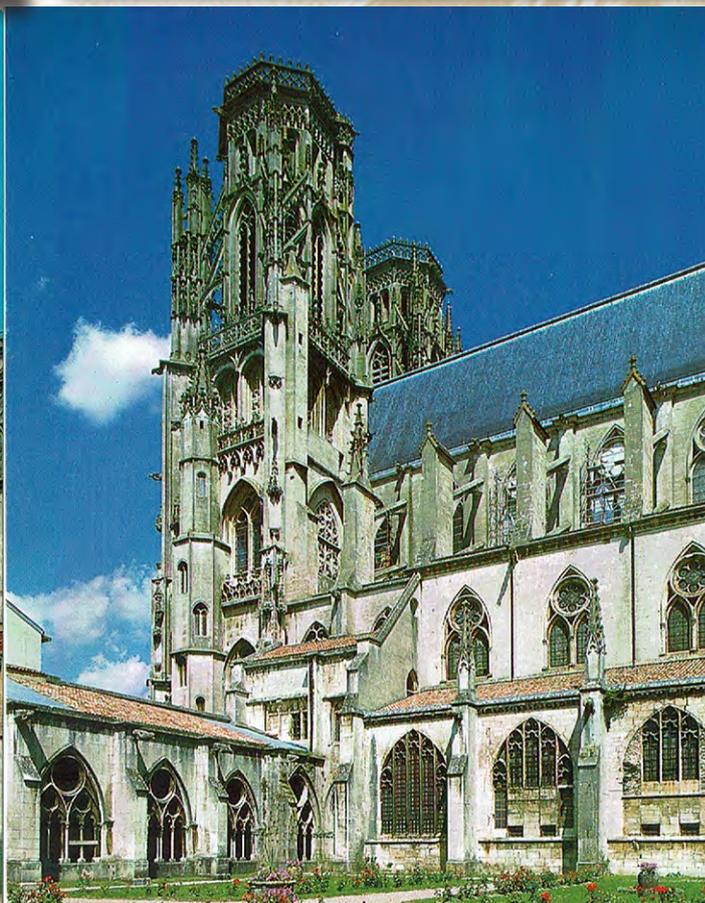
**Flanc sud de la cathédrale de Toul, depuis la porte sud-est du préau du cloître, après restauration de la tour Saint-Etienne (à gauche) puis des grands combles (à droite), photos A. Villes (1985 et 1995).**
